# ПАМЯТНИК РУССКОЙ ИСТОРИИ И КУЛЬТУРЫ XII ВЕКА – СПАСО-ПРЕОБРАЖЕНСКИЙ СОБОР В ПЕРЕСЛАВЛЕ-ЗАЛЕССКОМ. ИЗУЧЕНИЕ И РЕСТАВРАЦИЯ. II часть\*

## MONUMENT OF RUSSIAN HISTORY AND CULTURE OF THE XII CENTURY – TRANSFIGURATION CATHEDRAL IN PERESLAVL-ZALESSKY. STUDY AND RESTORATION. II part

### 1.1. ПРОВЕДЕНИЕ ИНЖЕНЕРНО-ТЕХНИЧЕСКОГО ИЗУЧЕНИЯ СОБОРА

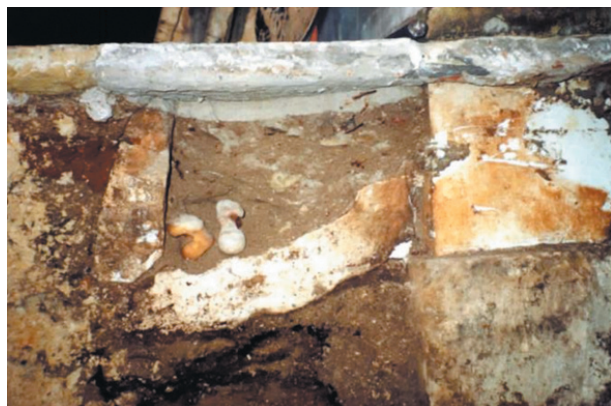
РИС. 2.

2006–2007 гг. Обнаружены останки захоронения XVIII–XIX вв. у северной стены собора во время проведения ремонтно-реставрационных работ Спасо-Преображенского собора [7]

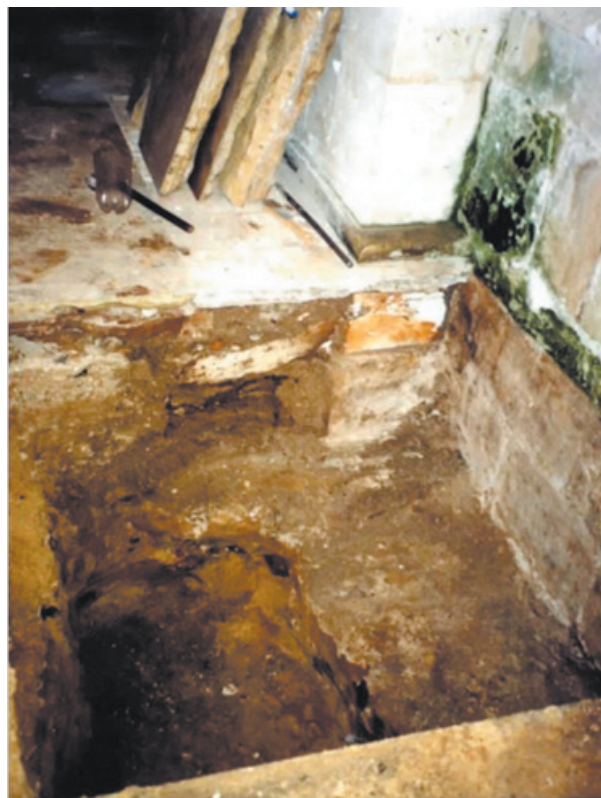
РИС. 3.

Шурф у северной стены Спасо-Преображенского собора во время проведения ремонтно-реставрационных работ 2006–2007 гг. [7]

Конструкция и состояние фундамента. Для оценки состояния фундамента был заложен один шурф у северной стены внутри собора (рис. 2, 3, 4). Результаты исследований показали, что фундаменты собора ленточные, представлены кладкой из валунов метаморфических пород. Средний размер валунов в поперечнике 0,15–0,20 м. Сверху фундамент густо пролит известковым тестом, толщина слоя составляет 50 мм. Бутовая кладка фундамента в верхней части выступает за обрез стены на 0,5 м.

Ширина фундамента в его верхней части составляет 2,5 м. Толщина стены собора – 1,3 м.

Высота фундамента от обреза стены до его подошвы – 1,4 м. Глубина заложения подошвы фундамента от верхней отметки белокаменных полов – 2,0 м. В поперечном сечении фундамент сужается резко книзу, что указывает на то, что бут укладывался в заранее выкопанный ров, имевший место полукруглого в сечении канала.

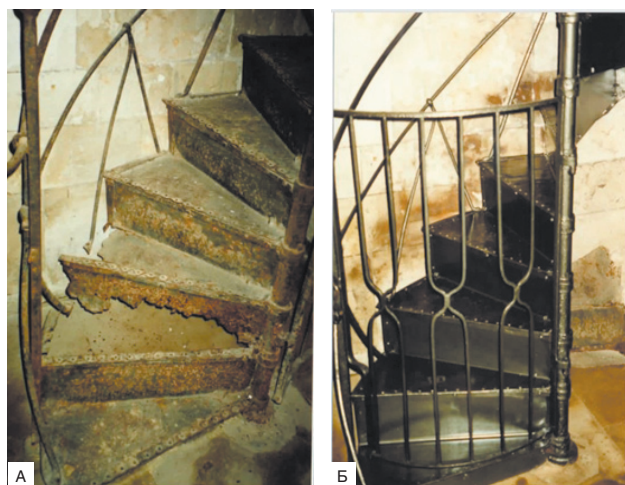
РИС. 6.

Ремонтно-реставрационные работы в Спасо-Преображенском соборе 2006–2007 гг. Металлическая винтовая лестница ведущая на хоры, имеющая 31 ступеньку. А – лестница до реставрации, Б – лестница после реставрации [7]

**Конструкция и состояние металлической лестницы.** Внутри собора имеется металлическая винтовая лестница XIX в. ведущая на хоры. Количество ступеней 31 шт. Нижние ступени лестницы разрушены, а несущий каркас и ограждение имеют следы сильной коррозии, что делает эксплуатацию лестницы невозможной. Общее состояние лестницы аварийное. Утраты составляют 50% (рис. 5–7).

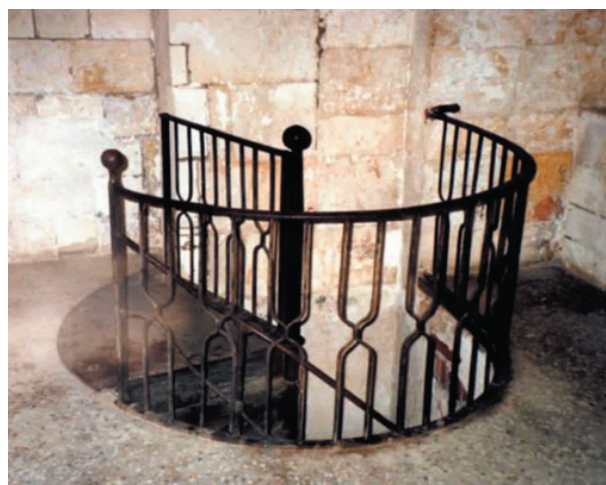
РИС. 7.

Ремонтно-реставрационные работы в Спасо-Преображенском соборе 2006–2007 гг. Верхняя часть металлической винтовой лестницы XIX века, ведущей на хоры после реставрации [7]
